Opisowy zakres planowanych prac lub działań

Powiat Gryfiński zamierza przeprowadzić roboty budowlane, które mają na celu poprawienie bezpieczeństwa na terenie DPS w Trzcińsku Zdrój i wprowadzenie ładu przestrzennego i porządku, współgrającego z wykonanymi dotychczas pracami rewitalizacyjnymi historycznych zabudowań i terenu wokół nich.

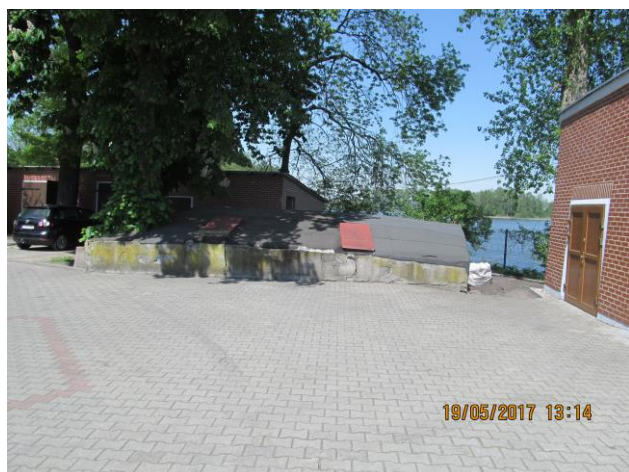
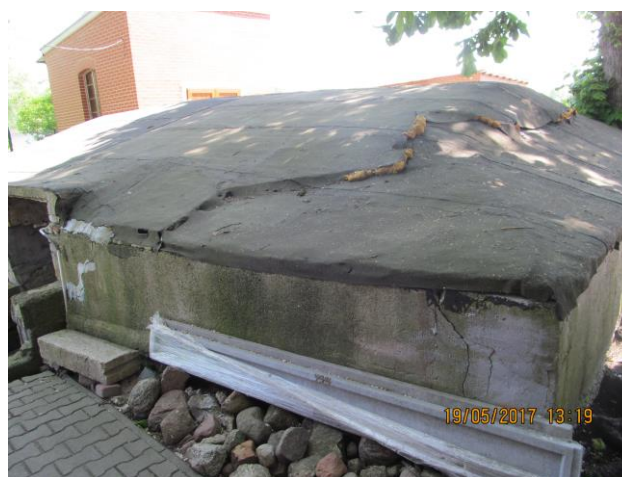
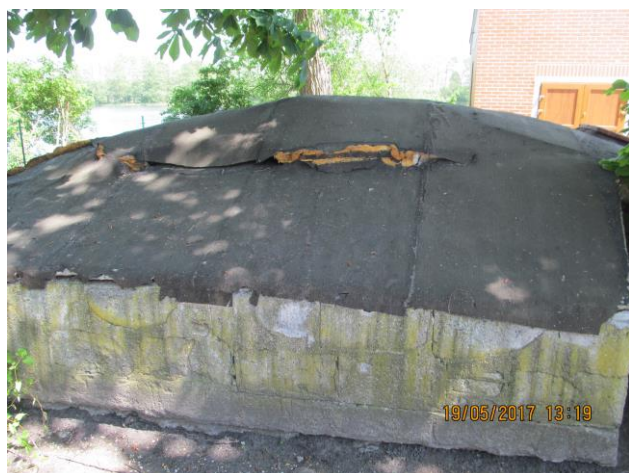
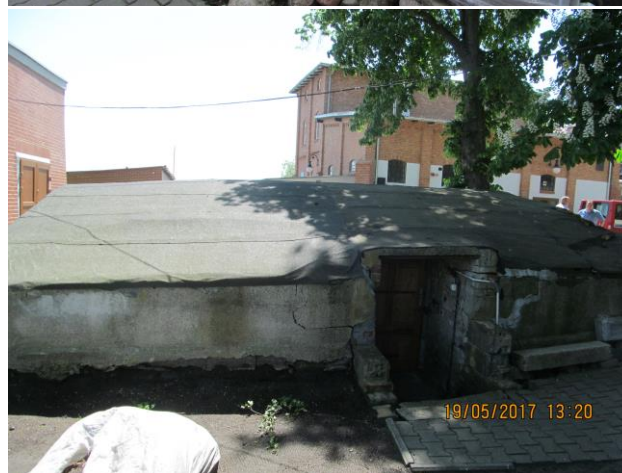
Ad B1) Budynek do rozbiórki

1) W ramach planowanych prac Inwestor zamierza się dokonać rozbiórki podziemnego budynku magazynowego, który ze względu na liczne pęknięcia, jest w stanie zagrażającym bezpieczeństwu. Konstrukcja budynku jest tradycyjna-murowa. Budynek jednokondygnacyjny, zagłębiony 86cm w ziemi. Murowane ściany oraz żelbetowy stropodach kryty papą noszą liczne spękania i deformacje. Dodatkowo w ścianę zachodnią wrasta drzewo powodujące wysadzanie i pęknięcie muru. W dokumentacji inwentaryzacyjnej z roku 2008 określono, iż obiekt zniszczony jest w 100% .

- wymiary: 7,00 x 8,50 m
- powierzchnia zabudowy: 58,0m²
- kubatura – 150 m³
- wysokość ponad poziom gruntu: 1,56 m
- wysokość zagłębienia w ziemi : 0,86 m

Poniżej dokumentacja zdjęciowa budynku wskazująca lokalizację oraz zły stan techniczny budynku. Budynek ponadto nie wpisuje się w aktualny stan zagospodarowania i koncepcję architektoniczną całego zespołu budynków, które zostały całkowicie odnowione w latach 2015-2016.

Powiat planuje dokonać rozbiórki przedmiotowego budynku, dokonać niwelacji terenu po budynku i zagospodarować ten teren przez wysianie trawy – bez utwardzania tego miejsca.

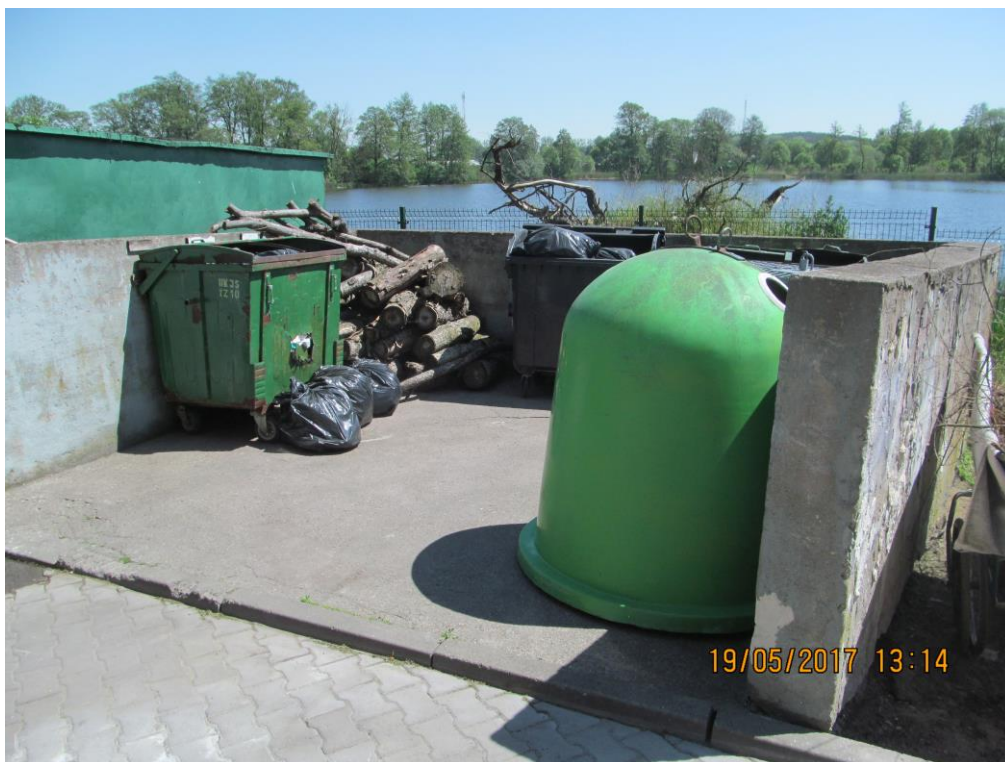
Ad B2) Osłona śmietnikowa / boks

2) Inwestor planuje również rozbiórkę betonowego boks/osłony śmietnikowej. Konstrukcja murowana i tynkowana w złym stanie technicznym. Nosi liczne ślady napraw pęknięć i ubytków. Po rozbiórcie boksu (ścian i posadzki) planuje się ustawienie w jej miejsce wiaty śmietnikowej o lekkiej konstrukcji metalowej, drewnianej bądź mieszanej, dopasowanej architektonicznie i wizualnie do charakteru reszty zabudowań wraz z utwardzeniem terenu w środku wiaty. Nie planuje się konstrukcji murowej wiaty.

Wymiary obiektu będą dostosowane do pomieszczenia 3-4 pojemników na śmieci o poj. 1100 litra. Aktualne wymiary osłony śmietnikowej to ok. boki 5,6 m, tył 6,1 m oraz wysokość 1,5 m .

Budowla nie wpisuje się w aktualny stan zagospodarowania i koncepcję architektoniczną całego zespołu budynków, które zostały całkowicie odnowione w latach 2015-2016.

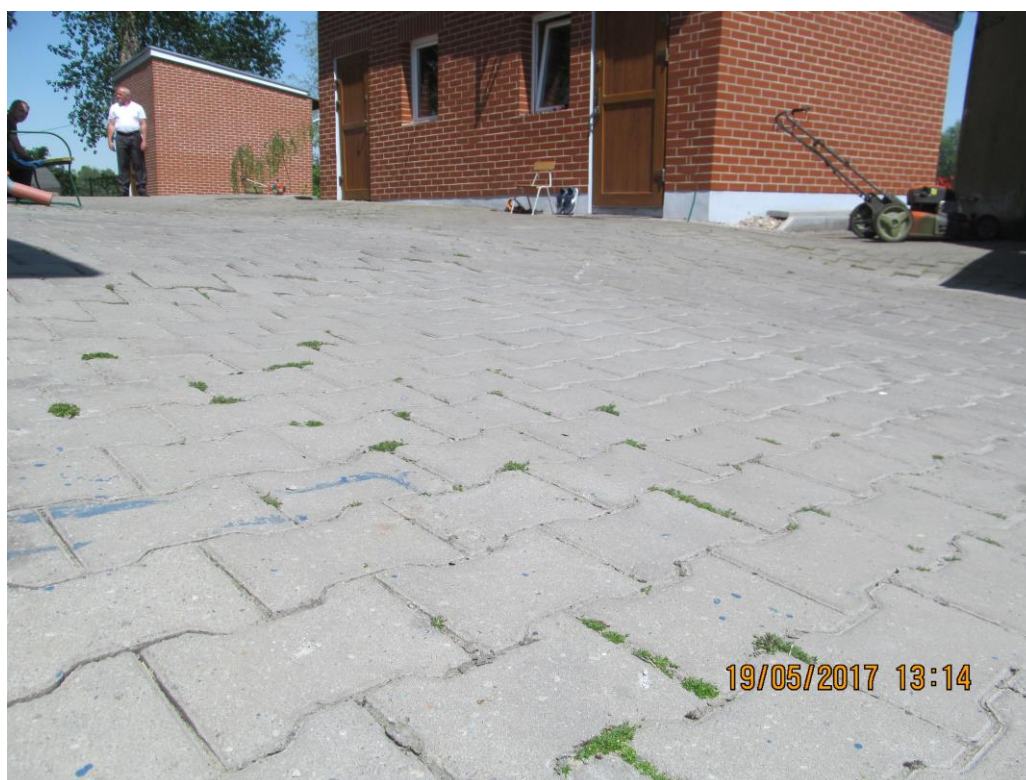
Ad B3) Utwardzony plac do remontu

3) Inwestor planuje również wykonanie remontu nawierzchni utwardzonej z kostki brukowej szarej, poprzez rozebranie istniejącego utwardzenia, wykonanie nowej podbudowy i ponowne utwardzenie materiałem wcześniej rozebrany. Istniejąca nawierzchnia na obszarze ok.100m² wykazuje liczne uskoki, pofałdowania i miejscowe zapadnięcia stanowiąc zagrożenia dla zdrowia użytkowników. Kostka rozebrana będzie ponownie użyta do utwardzenia po dokonaniu wyrównania terenu i odnowieniu podbudowy. Stan nawierzchni obrazuje zdjęcie poniżej.
